魚道機能回復整備の作業報告

2008 石徹白 C & R 区間（峠川）産卵床調査報告書

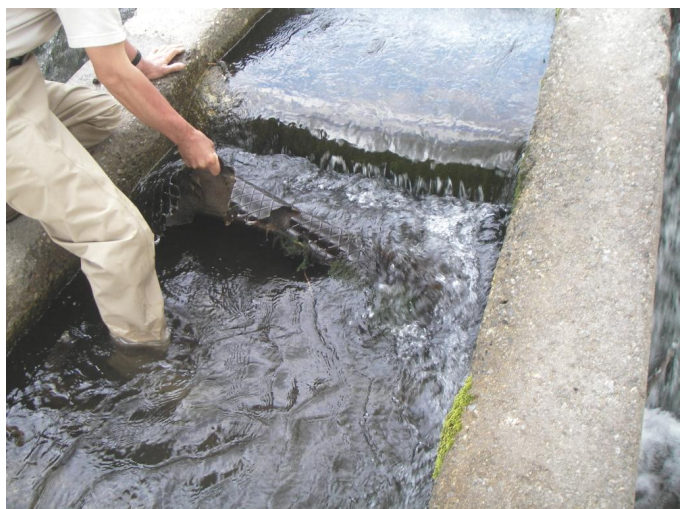
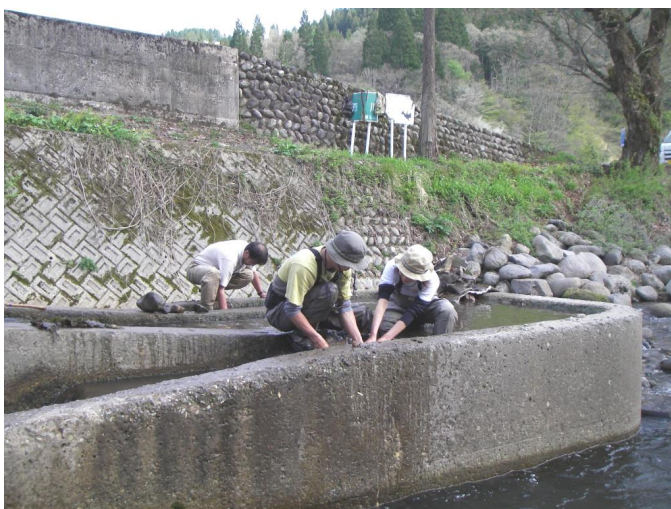
産卵の手助けの一環として、2008年5月上旬に砂利で埋まってしまっていた魚道の砂ざらえを行いました。産卵の手助けとしては早い時期でしたが、産卵期以外も魚の移動ができたほうが良いという観点からこのような時期の作業となりました。幸い去年は産卵期まで大きな出水もなかったため、この一回の作業で済みましたが産卵期までに埋まってしまうようなことがあれば、何度でも整備する予定でおりました。

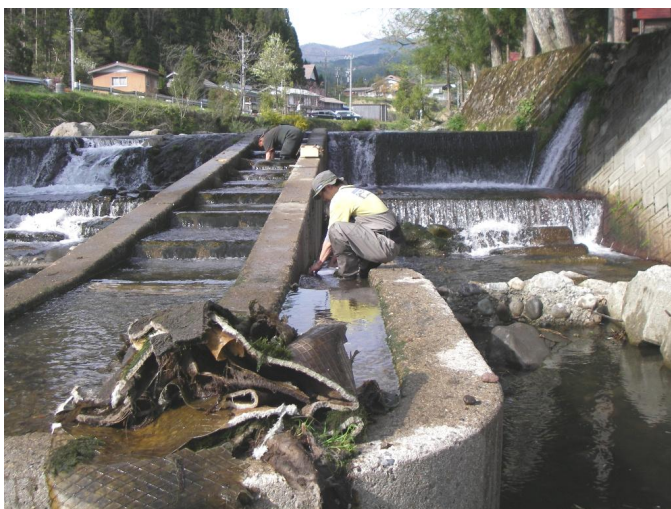
今回整備した場所は、本流との合流点から数え2番目の堰堤で、数年前からほとんど機能していないのが気になっていた魚道です。堆積物を取り除いた結果、階段式の魚道にすっきりとした水の流れを確保することができましたが、この魚道には工事の時に魚に優しい工法と称し、コンクリートをカバーする厚さ5cmもあるフェルト状のものが取り付けられていて、それがビリビリに裂け魚道をふさいでしまっていた部分が数箇所あり、当然それも取り除きたかったのですが、当日用意していた道具ではどうしても歯が立たず、けっきょく後日もう一度出直しましたので実際には2日間の作業となりました。こうしてやってみた感想は意外と少数でも充分できる作業だなと感じました。

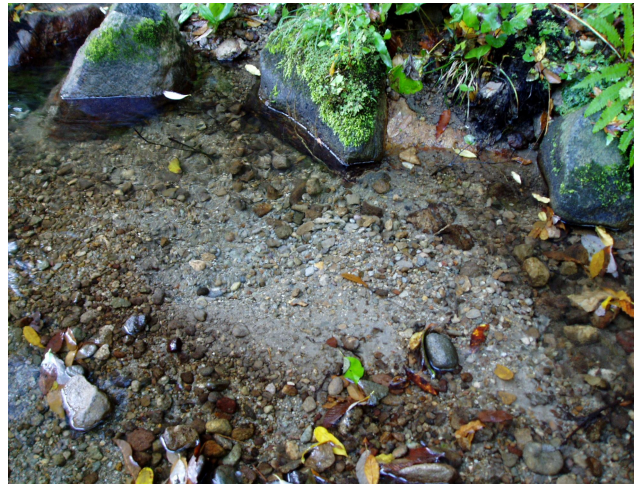
下流部	中流部	上流部	枝谷	合計
産卵床数	4	14	5	1	24
ペア魚数	6	17	3	1	27

10月15日の調査は少し早かった気がしましたがそれでも19個の産卵床を確認することができ、また数日後に確認した人工産卵場造成に伴う砂利採取現場での産卵と人工産卵場内の分を含めると24個ありました。

ペア魚数のほうも27組あり、これらの合計で51個の産卵となり、かなり多い産卵が確認できました。また、今年は本流からの遡上魚と思われる40cmもある大物アマゴもかなり見かけましたことも報告しておきます。

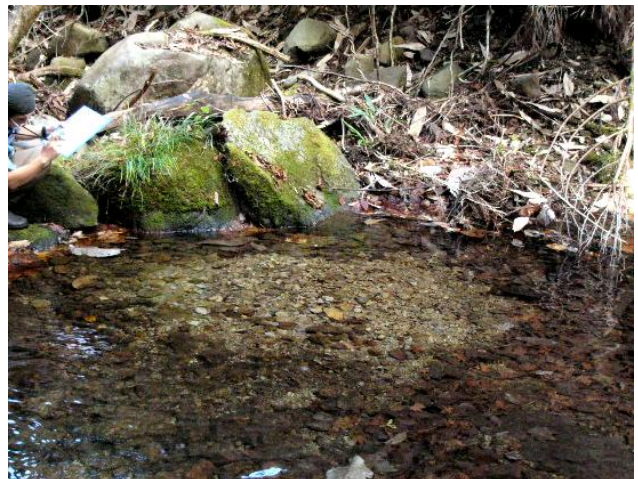
下流部	中流部	上流部	枝谷	合計
産卵床数	2	—	27	22	51
ペア魚数	—	—	10	1	11

イワナの産卵はアマゴより1ヶ月ほど遅いので11月12日に行いました。今年は渇水のため水量の非常に少ない枝谷があり、当然遡上にも影響があったと考えられます。そのような理由からか今年は峠川本流域にも多く産卵床が確認できました。
